**Development and Demonstration of Waste Electrical &  
Electronic Equipment (WEEE) Prevention and Reuse Paradigms**

**Deliverable B6.2 - Συνοπτικός Οδηγός Επισκευών Κατ' Οίκον για  
Ηλεκτρικό Εξοπλισμό  
– Μέρος 2<sup>ο</sup> –**

LIFE Environment and Resource Efficiency – LIFE14 ENV/GR/000858

## 4 Τοστιέρα

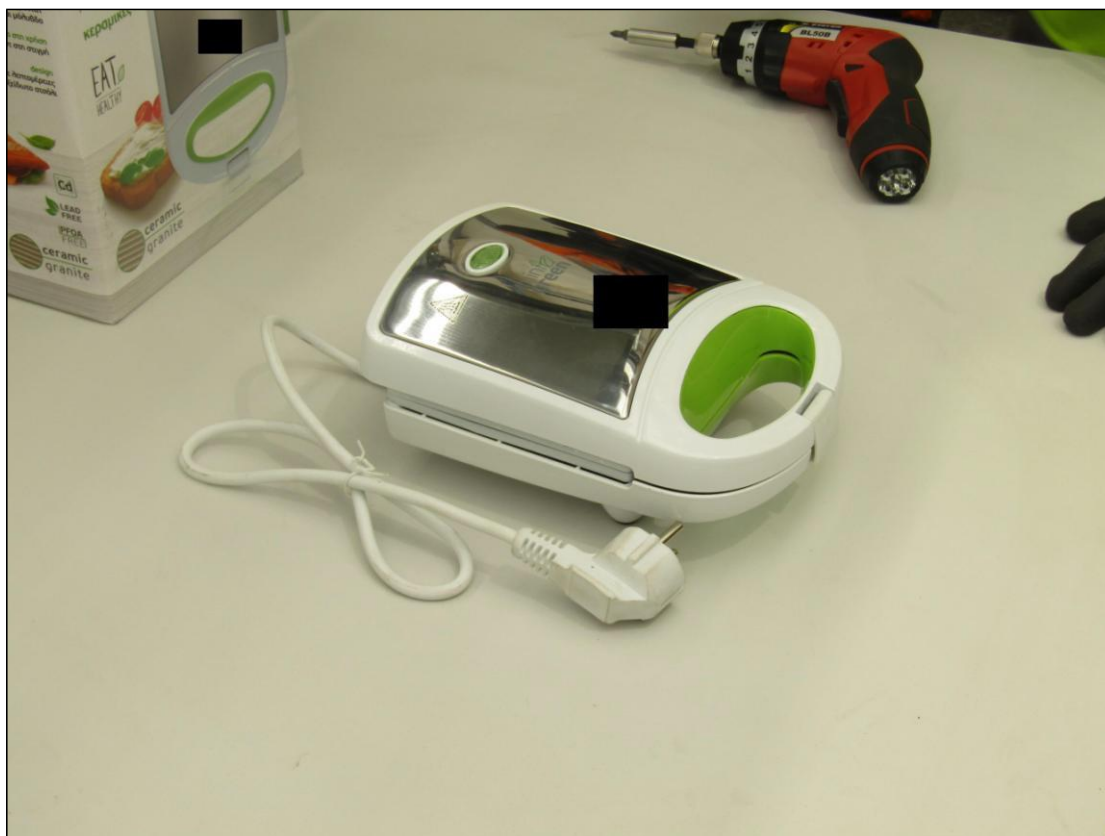
**Εικόνα 1:** Τοστιέρα

Η τοστιέρα είναι ηλεκτρική συσκευή οικιακής χρήσης με την οποία ψήνουμε φέτες ψωμιού. Η διαδικασία της έψησης γίνεται μεταξύ δύο ανοιγόμενων και συχνά αποσπώμενων μεταλλικών πλακών, οι οποίες θερμαίνονται ισόποσα προκειμένου να επιτύχουν ομοιόμορφο και ομοιογενές αποτέλεσμα κατά την έψηση του μέσου το οποίο τοποθετείται επαπτόμενο με τις πλάκες και εντός της διεπιφάνειας που σχηματίζεται μεταξύ των δύο παράλληλα και αμφίπλευρα διατεταγμένων θερμαινόμενων πλακών.

Η αρχή λειτουργίας της τοστιέρας βασίζεται στην παροχή ηλεκτρικής ισχύος μέσω κυκλώματος καλωδίωσης σε δύο θερμαντικά στοιχεία τα οποία εφάπτονται σε έκαστη εκ των επίπεδων πλακών της τοστιέρας. Σε μια εξ αυτών υπάρχει ειδικά προσαρμοσμένος θερμοστάτης όπου, όταν η θερμοκρασία των πλακών ανέλθει σε μια προκαθορισμένη τιμή ανάλογα με το πρόγραμμα λειτουργίας της συσκευής, τότε η θέρμανση των πλακών σταματά και ο χρήστης ειδοποιείται, συνηθέστερα, μέσω φωτεινής λυχνίας που είναι ενσωματωμένη στη συσκευή. Συγκεκριμένα, η κατεύθυνση της ηλεκτρικής ισχύος είναι από την πηγή παροχής (ρευματοδότης - πρίζα) προς το θερμοστάτη και από εκεί προς το θερμαντικό στοιχείο προκειμένου να μετατραπεί σε θερμική ισχύ. Εν συνεχεία, από το θερμοστάτη μεταφέρεται ηλεκτρικό σήμα προς τη λυχνία με σκοπό την παύση παροχής θερμικής ισχύος και την ενημέρωση του χρήστη ότι η διαδικασία έψησης ολοκληρώθηκε.

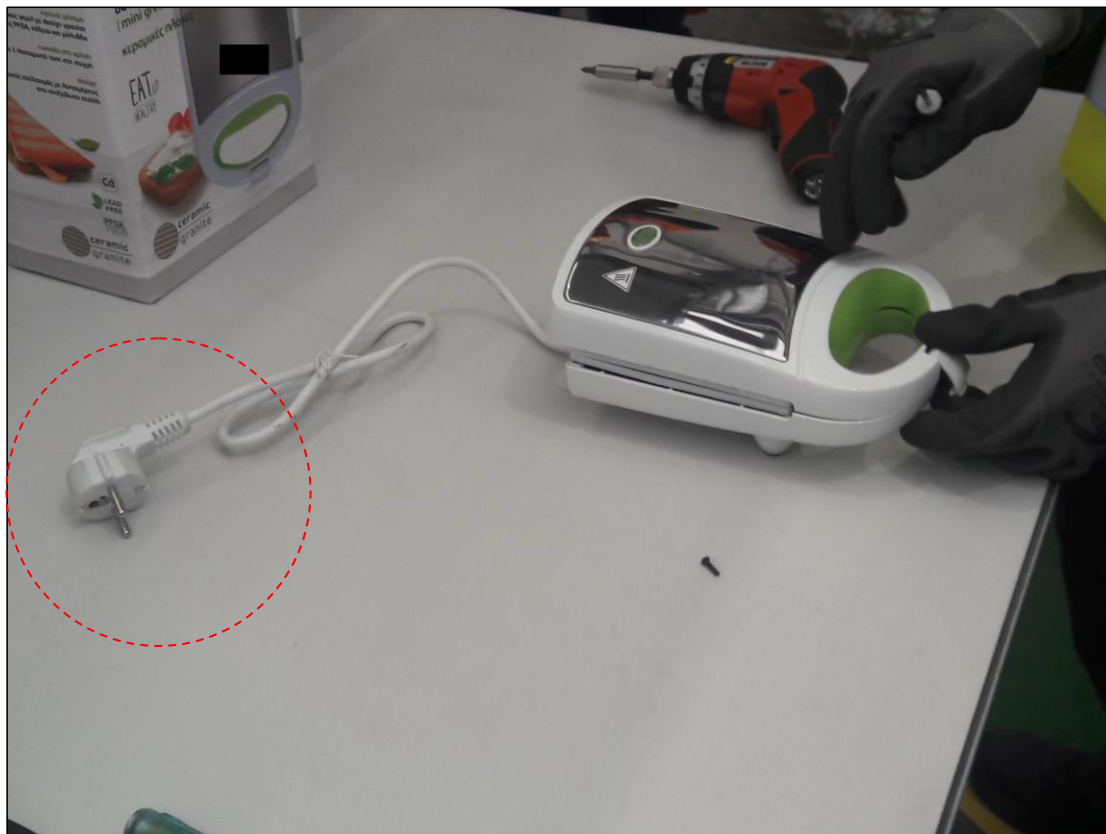
**Βήμα 1<sup>ο</sup>:** Αποσυνδέουμε το ρευματολήπτη (φίς) του καλωδίου της τοστιέρας από το ρευματοδότη παροχής ηλεκτρικής ισχύος (πρίζα).

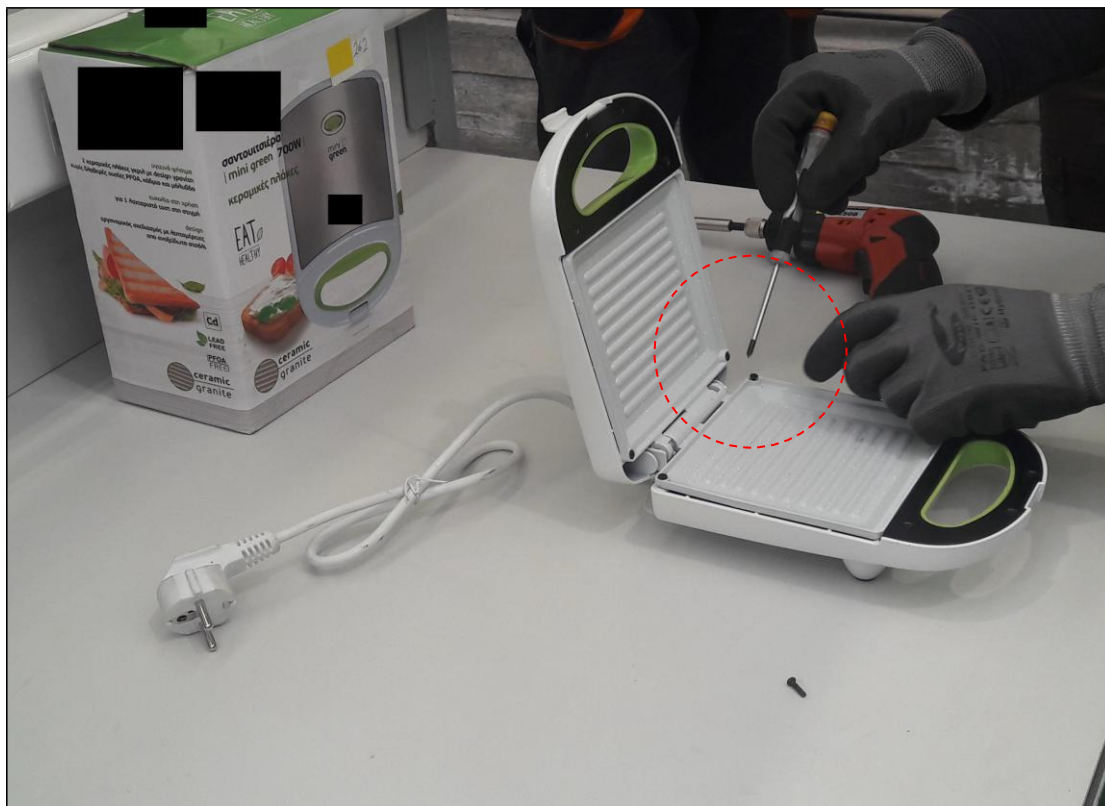
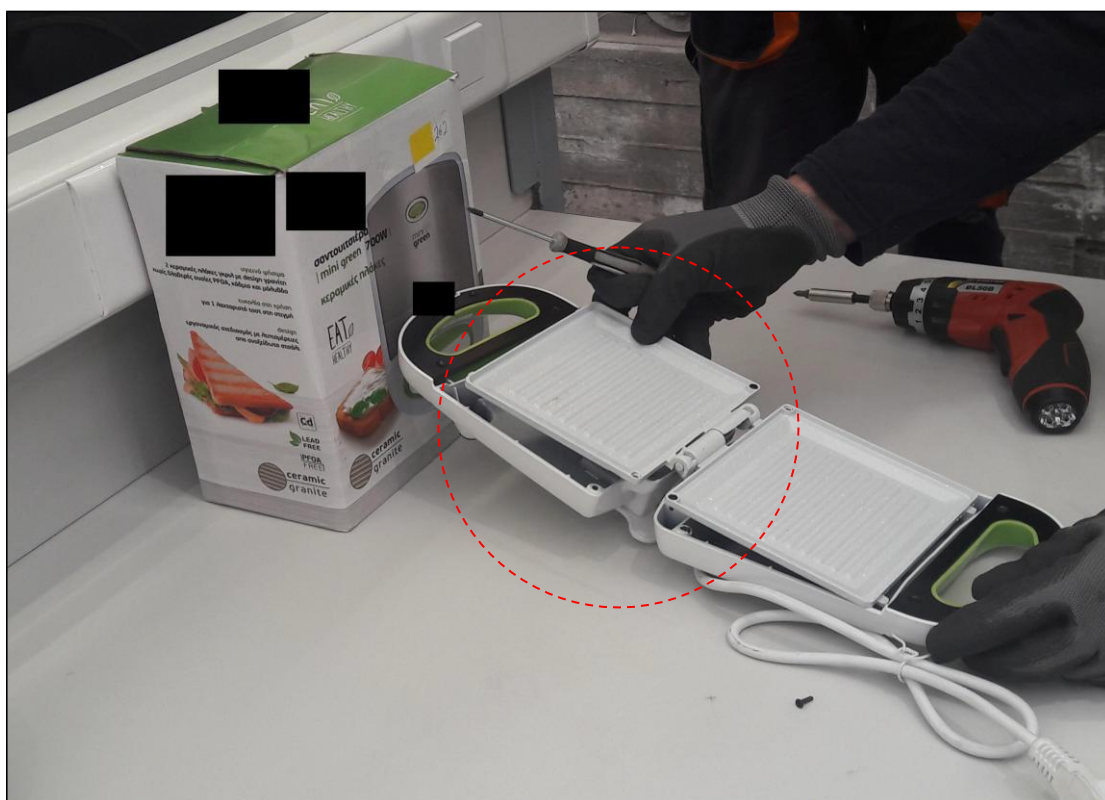
**Βήμα 2<sup>ο</sup>:** Αποσυναρμολογούμε έκαστη εκ των μεταλλικών πλακών από το πλαίσιο στήριξης – σκελετό της τοστιέρας προκειμένου να έχουμε πρόσβαση στη συνδεσμολογία των κυκλωμάτων καλωδίωσης θερμαντικών στοιχείων, θερμοστάτη και λυχνίας.

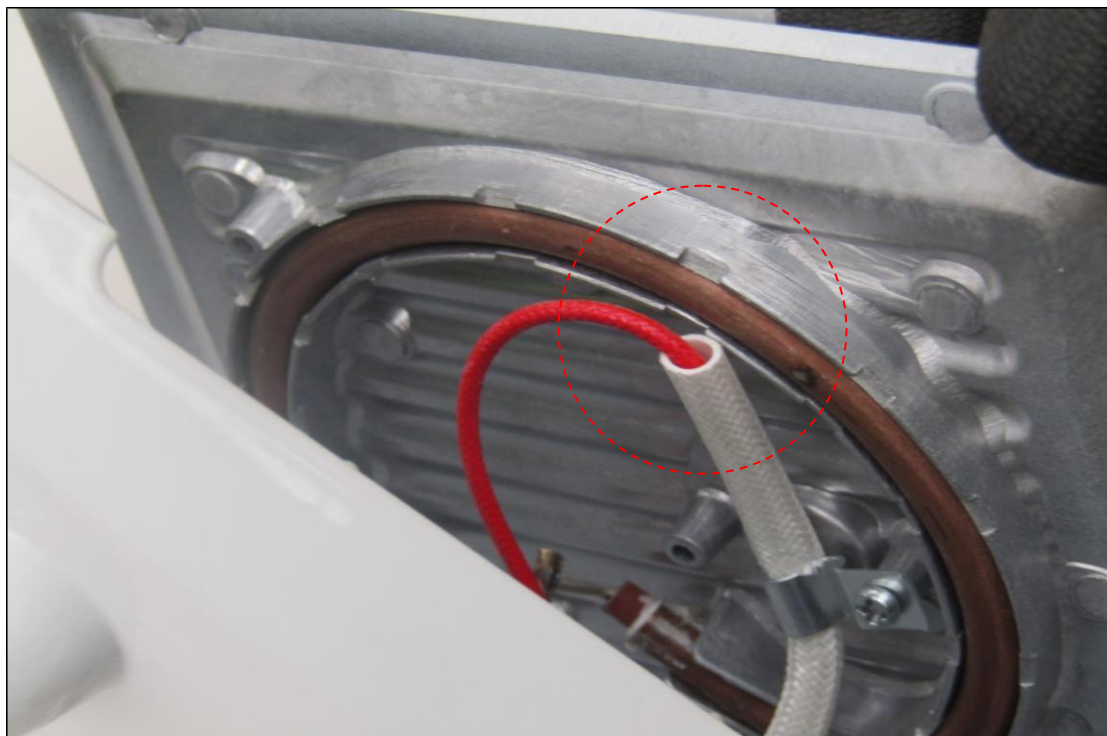
**Βήμα 5<sup>ο</sup>:** Συνδέουμε το νέο μεταλλικό ακροδέκτη καλωδίωσης στο θερμαντικό στοιχείο.

**Βήμα 6<sup>ο</sup>:** Επανατοποθετούμε το καλώδιο διασύνδεσης με το θερμαντικό στοιχείο στη θέση που ήταν πριν προσέχοντας να μην έρχεται σε επαφή με το θερμαντικό στοιχείο.

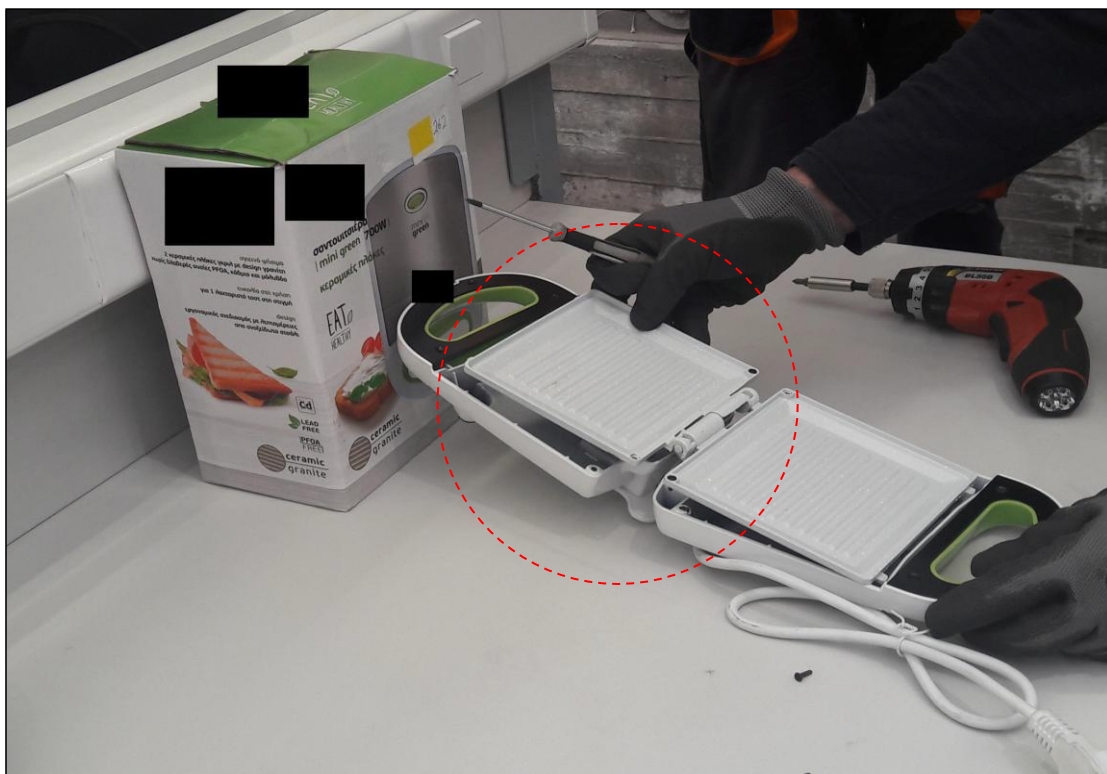
**Βήμα 7<sup>ο</sup>:** Συναρμολογούμε έκαστη εκ των μεταλλικών πλακών στο πλαίσιο στήριξης – σκελετό της τοστιέρας.

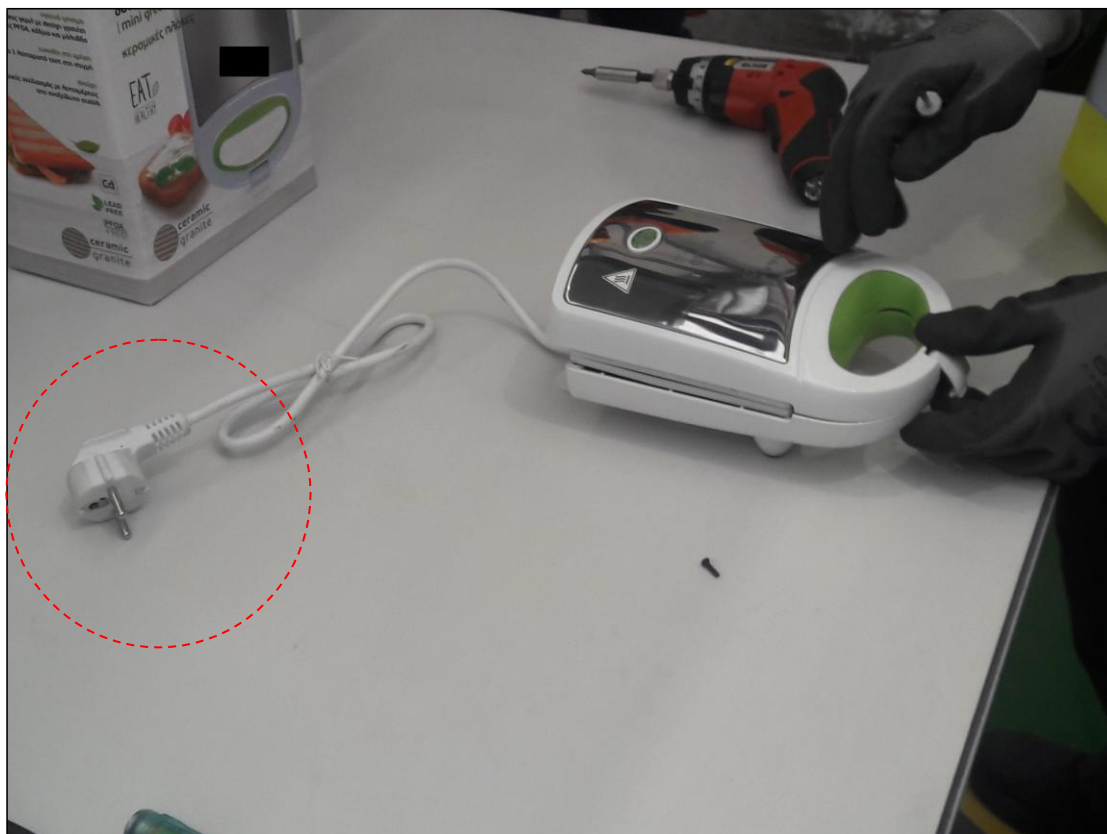
**Βήμα 1<sup>ο</sup>:** Αποσυνδέουμε το ρευματολήπτη (φικς) του καλωδίου της τοστιέρας από το ρευματοδότη παροχής ηλεκτρικής ισχύος (πρίζα).

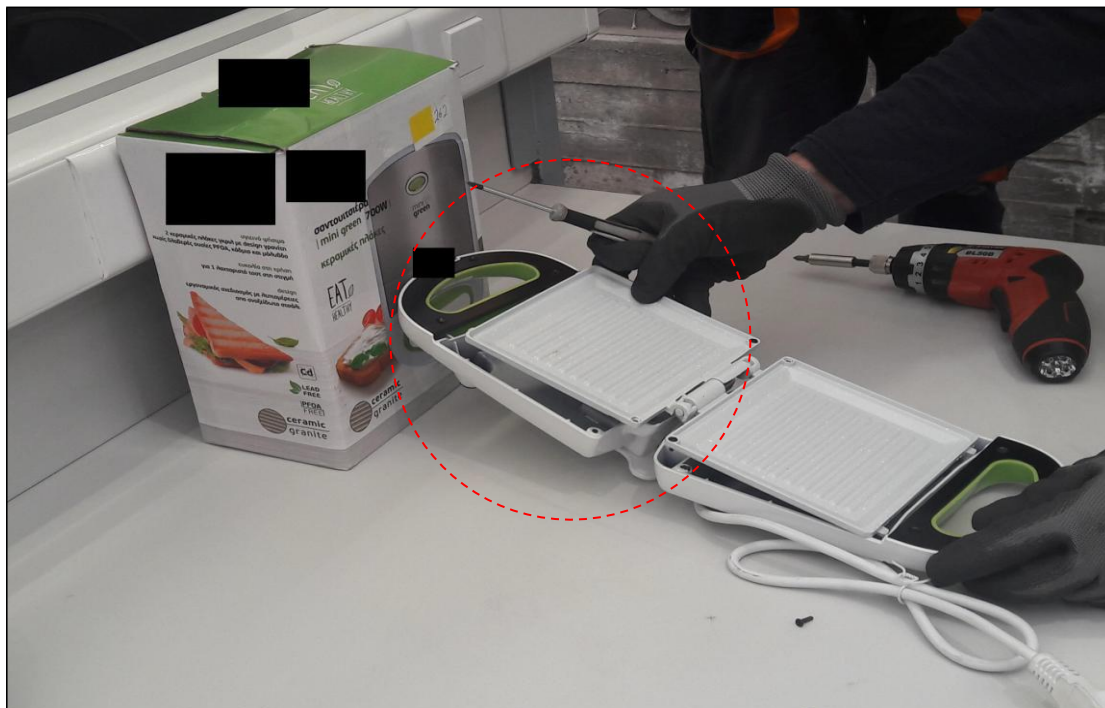
**Βήμα 2°:** Αποσυναρμολογούμε έκαστη εκ των μεταλλικών πλακών από το πλαίσιο στήριξης – σκελετό της τοστιέρας προκειμένου να έχουμε πρόσβαση στη συνδεσμολογία των κυκλωμάτων καλωδίωσης θερμαντικών στοιχείων, θερμοστάτη και λυχνίας.

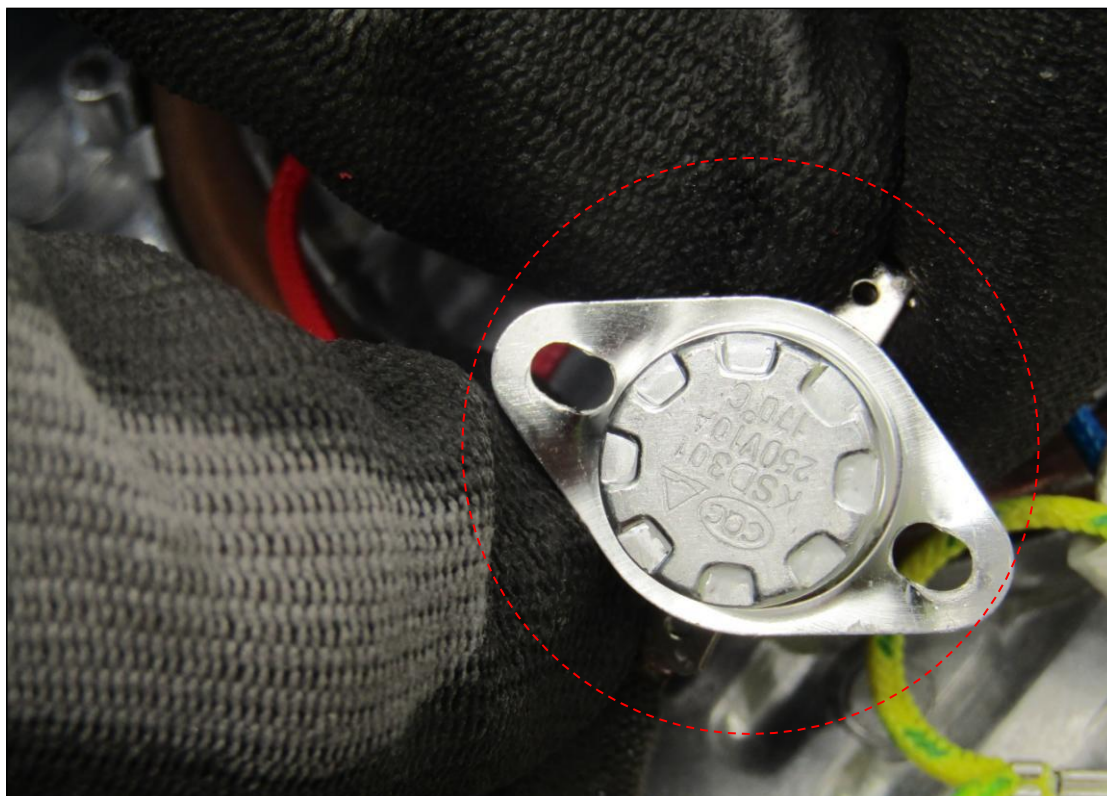
**Βήμα 4°:** Τοποθετούμε το νέο θερμοστάτη στην θέση που ήταν ο παλιός και συνδέουμε τους ακροδέκτες του, στους ακροδέκτες καλωδίωσης για διασύνδεση με το θερμαντικό στοιχείο και τη λυχνία.

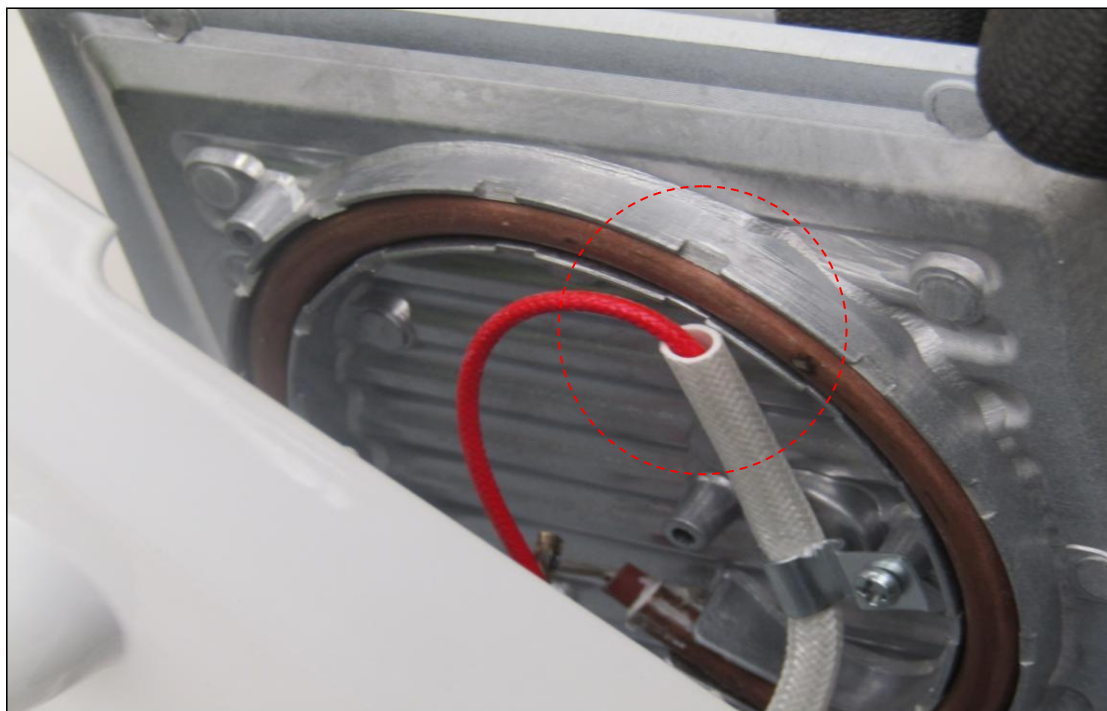
**Βήμα 5°:** Επανατοποθετούμε τα καλώδια της συνδεσμολογίας με το θερμαντικό στοιχείο στη θέση που ήταν πριν προσέχοντας να μην έρχονται σε επαφή με το θερμαντικό στοιχείο.

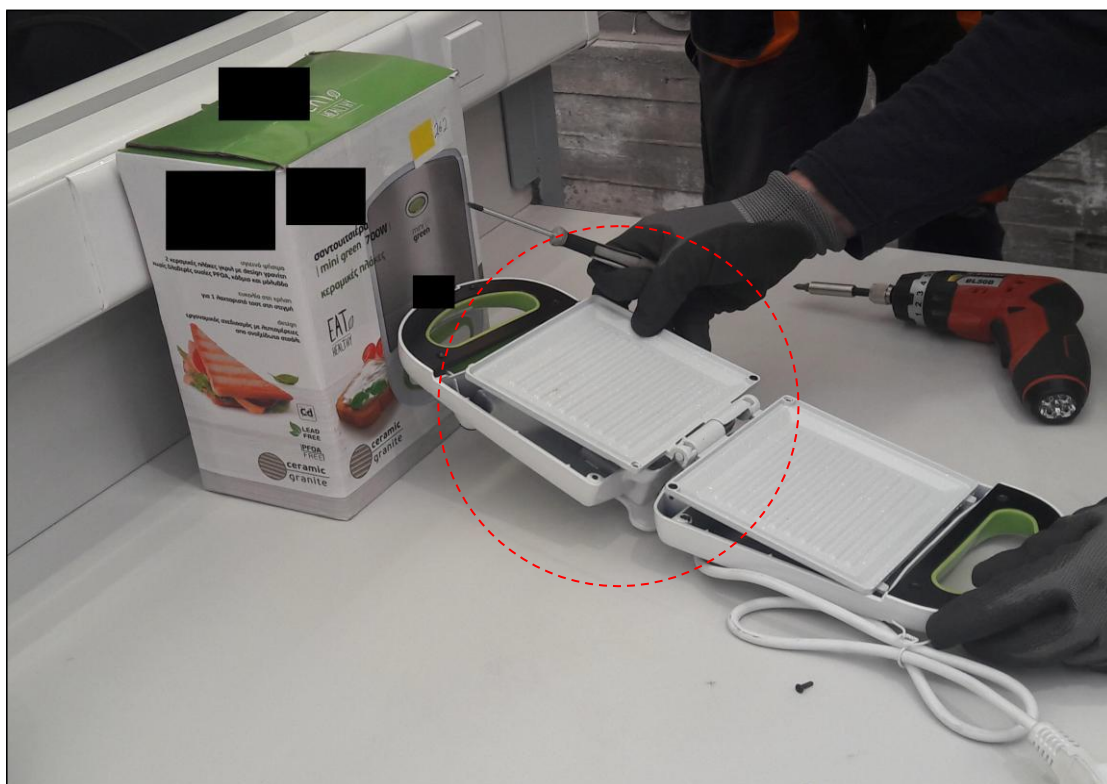
**Βήμα 6°:** Συναρμολογούμε έκαστη εκ των μεταλλικών πλακών στο πλαίσιο στήριξης – σκελετό της τοστιέρας.

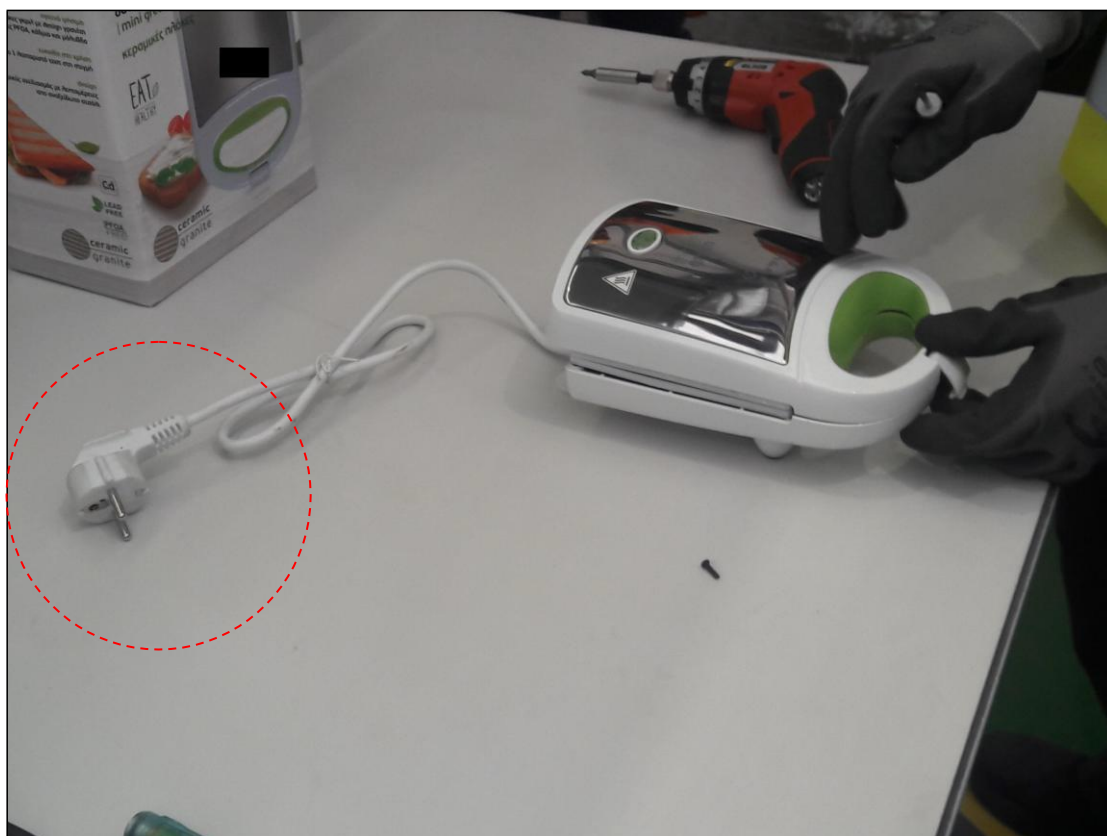
**Βήμα 1<sup>ο</sup>:** Αποσυνδέουμε το ρευματολήπτη (φικ) του καλωδίου της τοστιέρας από το ρευματοδότη παροχής ηλεκτρικής ισχύος (πρίζα).

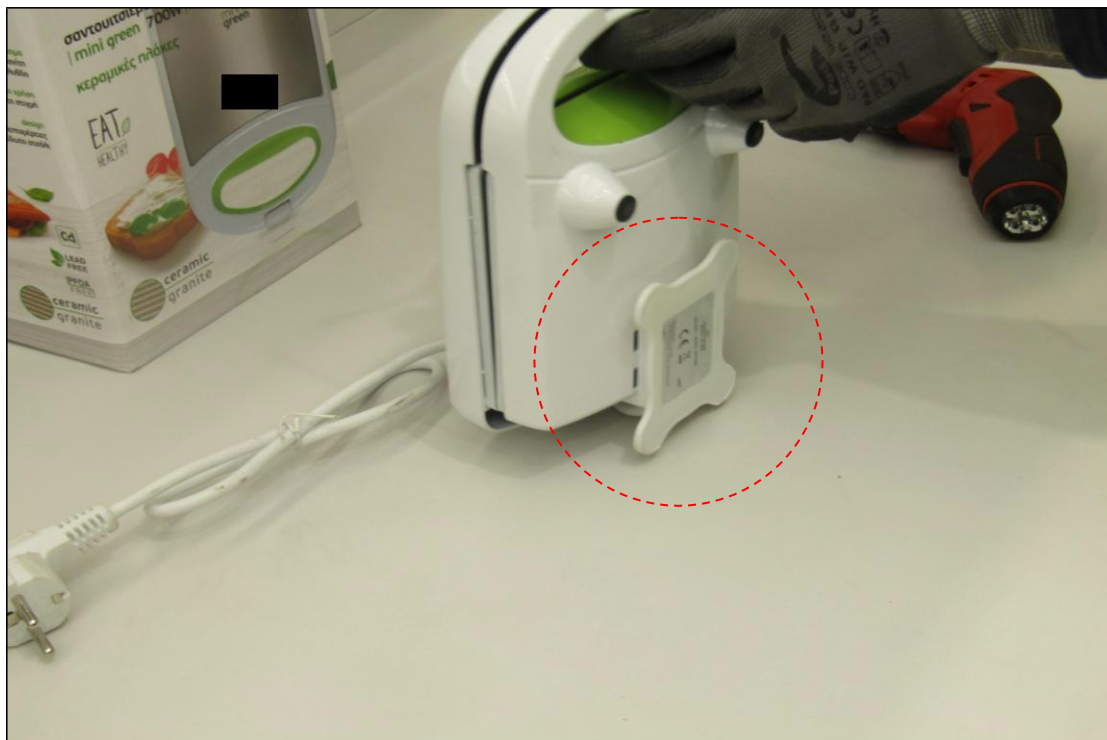
**Βήμα 2°:** Αποσυναρμολογούμε το πλαστικό περίβλημα από το κάτω μέρος του πλαισίου στήριξης – σκελετού της τοστιέρας προκειμένου να έχουμε πρόσβαση στη συνδεσμολογία του κυκλώματος παροχής ηλεκτρικής ισχύος (φάση με 'κόκκινο' χρώμα, ουδέτερος με 'μπλε' χρώμα και γείωση με 'κίτρινο' χρώμα).

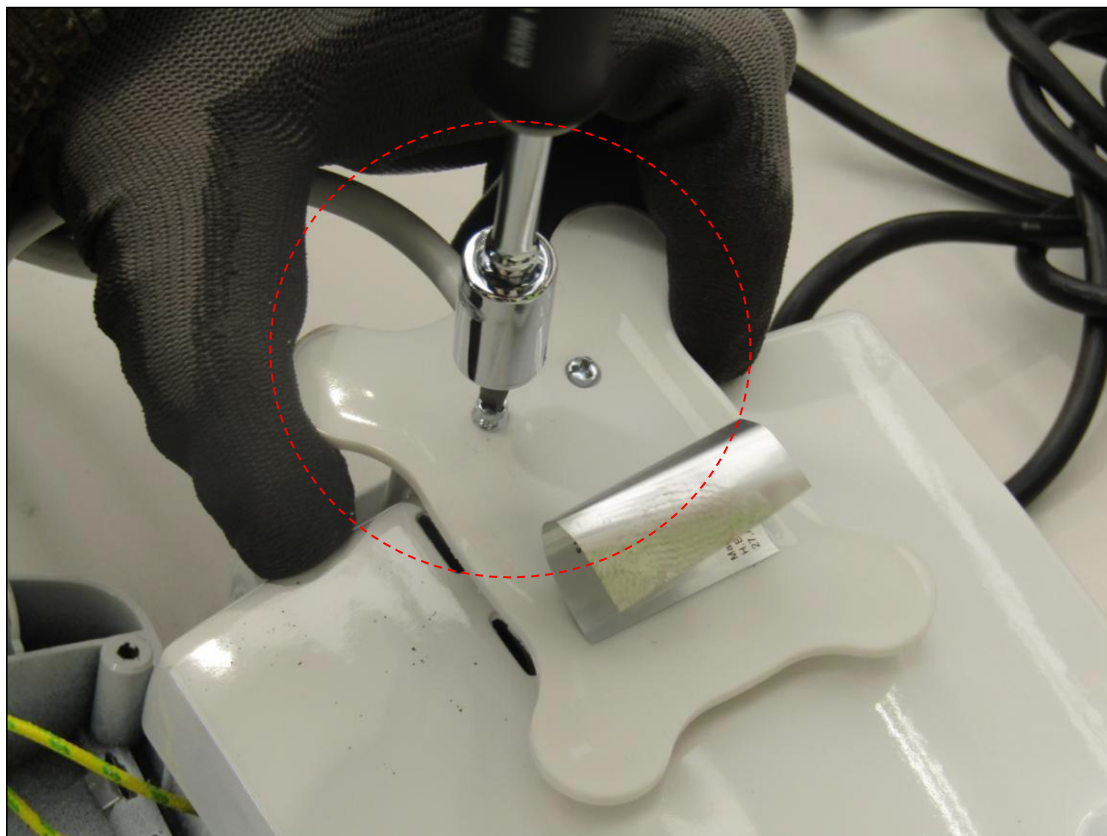
**Βήμα 6°:** Επανατοποθετούμε τις καλωδιώσεις παροχής ηλεκτρικής ισχύος στη θέση που ήταν πριν.

**Βήμα 7<sup>ο</sup>:** Συναρμολογούμε το πλαστικό περίβλημα στο πλαίσιο στήριξης – σκελετό της τοστιέρας.

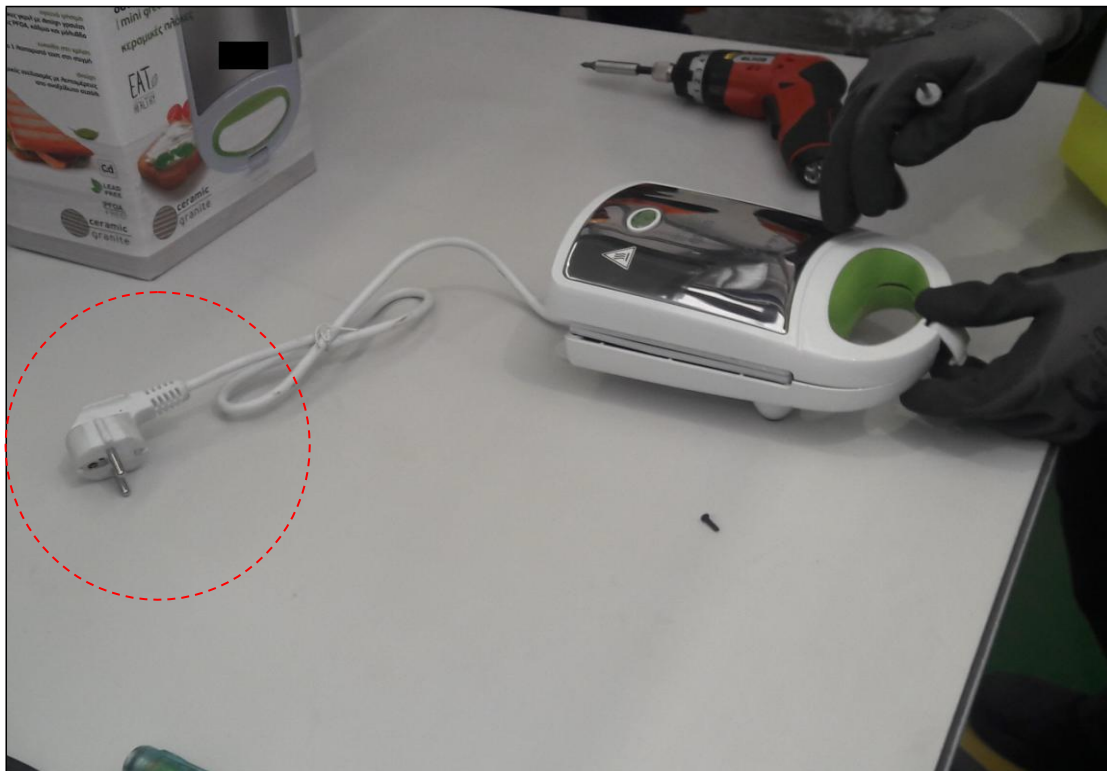
**Βήμα 1<sup>ο</sup>:** Αποσυνδέουμε το ρευματολήπτη (φίς) του καλωδίου της τοστιέρας από το ρευματοδότη παροχής ηλεκτρικής ισχύος (πρίζα).

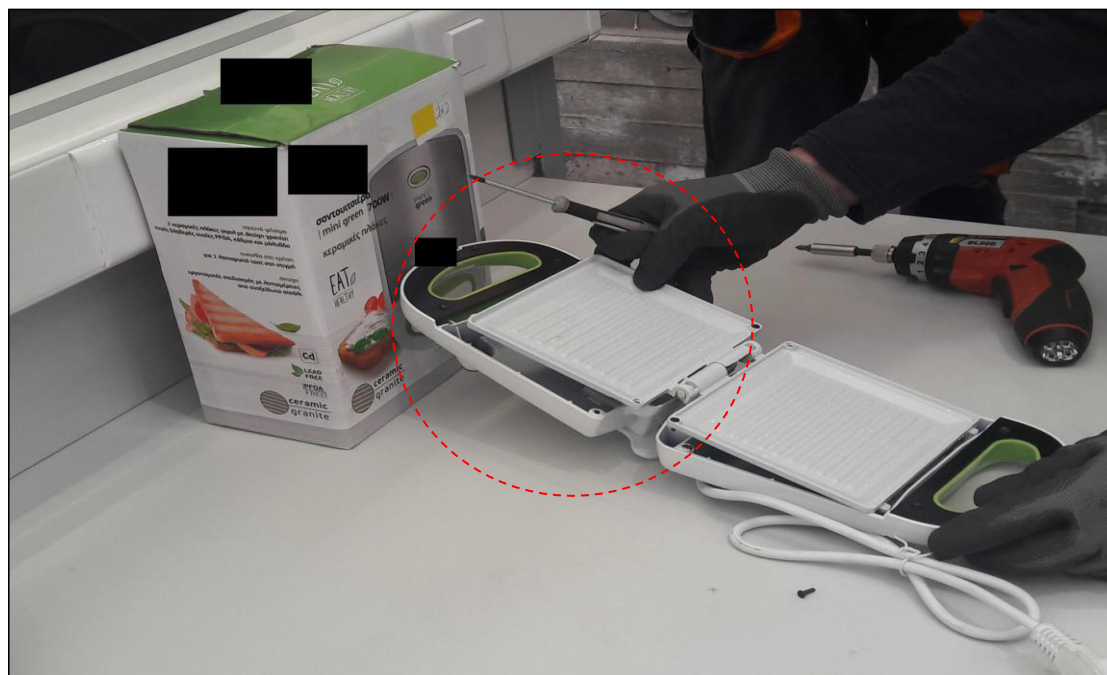
**Βήμα 2<sup>ο</sup>:** Αποσυναρμολογούμε έκαστη εκ των μεταλλικών πλακών από το πλαίσιο στήριξης – σκελετό της τοστιέρας προκειμένου να έχουμε πρόσβαση στη συνδεσμολογία των κυκλωμάτων καλωδίωσης θερμαντικών στοιχείων, θερμοστάτη και λυχνίας.

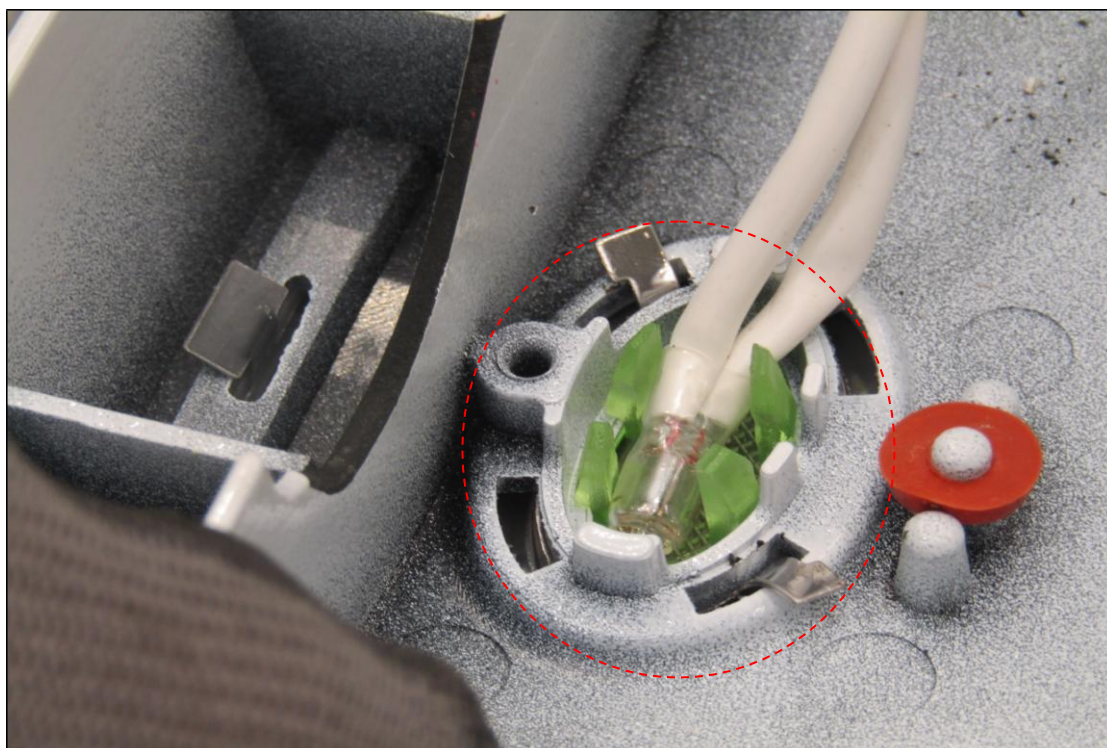
**Βήμα 4°:** Τοποθετούμε τη νέα λυχνία στη θέση που ήταν η παλιά και συνδέουμε τους ακροδέκτες της, στους ακροδέκτες καλωδίωσης για διασύνδεση με το θερμοστάτη.

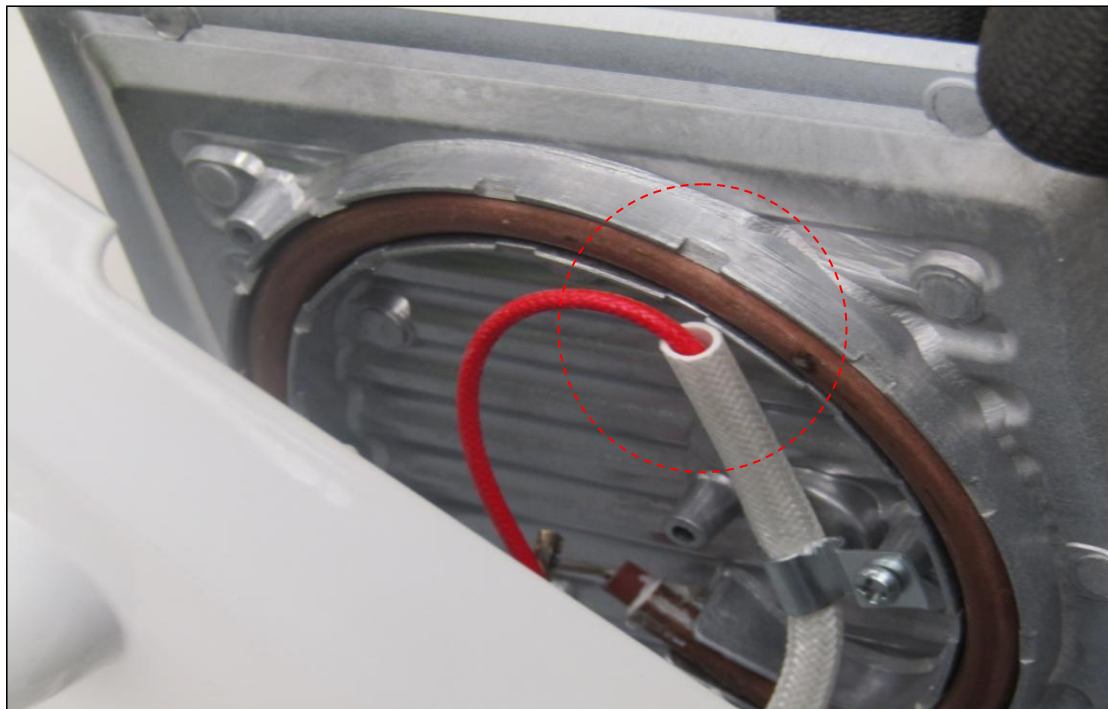
**Βήμα 5°:** Επανατοποθετούμε τα καλώδια της συνδεσμολογίας της λυχνίας στη θέση που ήταν πριν προσέχοντας να μην έρχονται σε επαφή με το θερμαντικό στοιχείο.

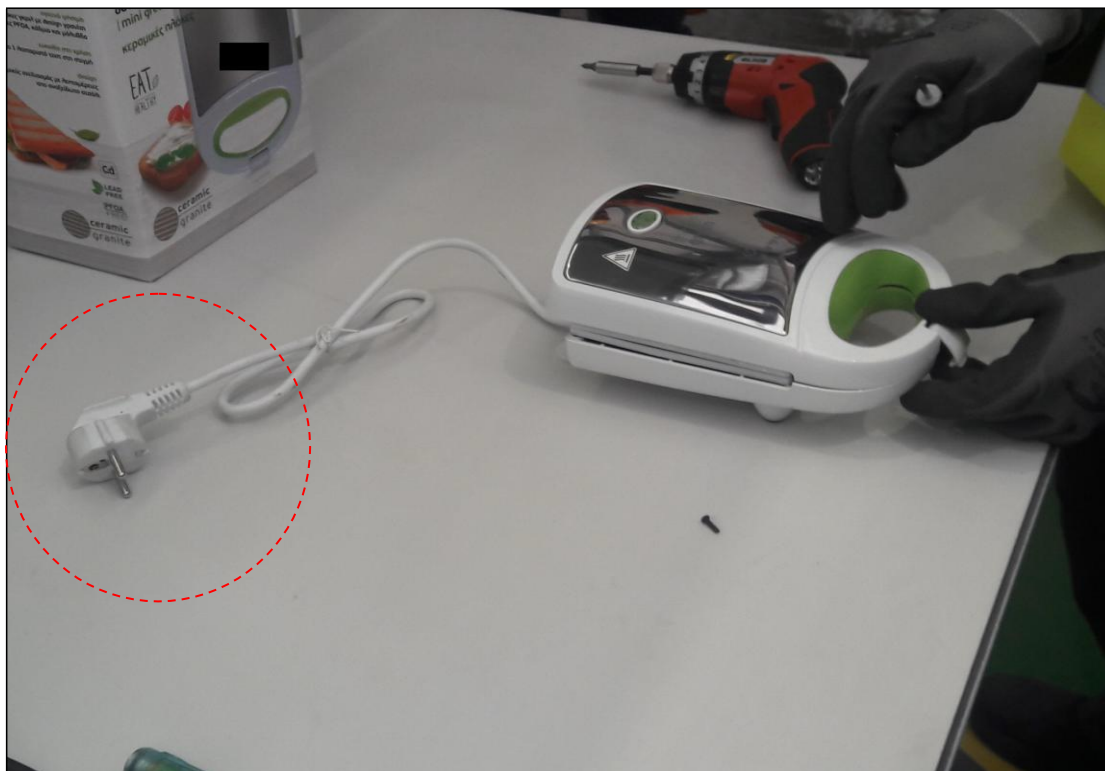
**Βήμα 7<sup>ο</sup>:** Συνδέουμε το ρευματολήπτη (φίς) του καλωδίου της τοστιέρας στο ρευματοδότη παροχής ηλεκτρικής ισχύος (πρίζα).
