**Development and Demonstration of Waste Electrical &  
Electronic Equipment (WEEE) Prevention and Reuse Paradigms**

**Deliverable B6.2 - Συνοπτικός Οδηγός Επισκευών Κατ' Οίκον για  
Ηλεκτρικό Εξοπλισμό  
– Μέρος 2<sup>ο</sup> –**

LIFE Environment and Resource Efficiency – LIFE14 ENV/GR/000858

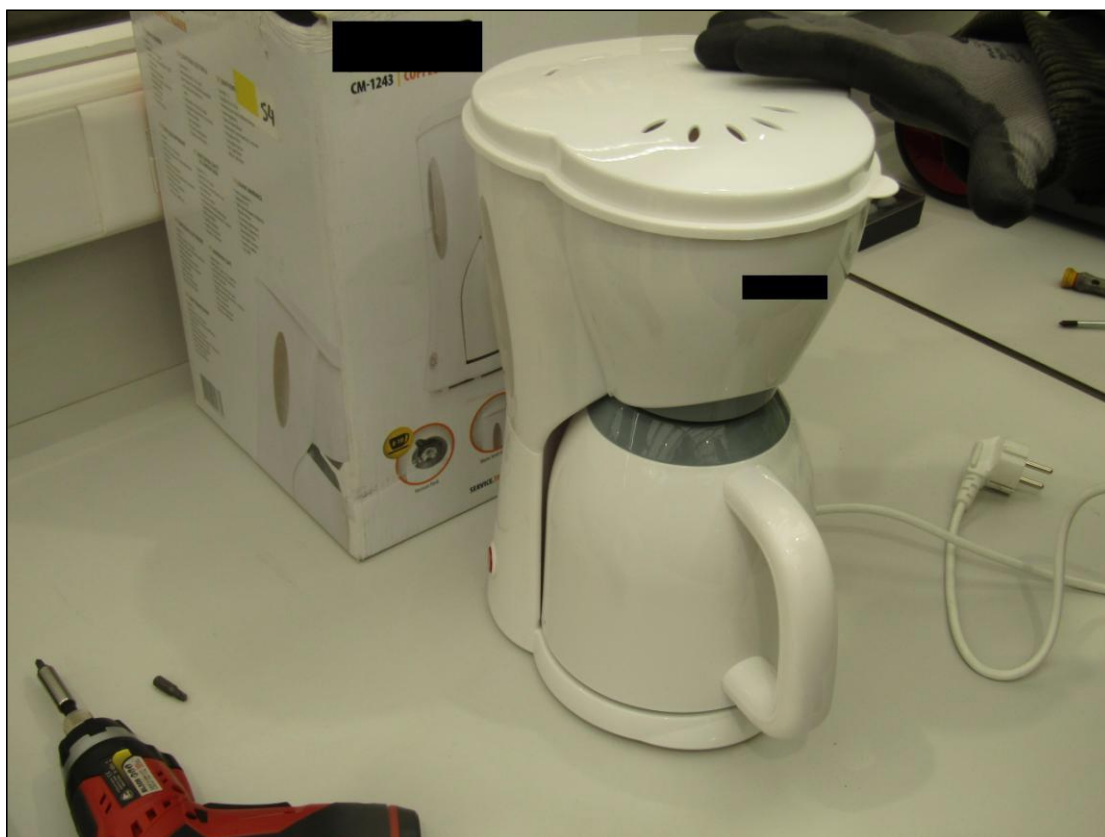
**Εικόνα 1:** Καφετιέρα 'Φίλτρου'

Η συσκευή στιγμιαίου καφέ φίλτρου (καφετιέρα ‘φίλτρου’ ή καφετιέρα ‘γαλλικού καφέ’) είναι ευρύτατα διαδεδομένη παγκοσμίως για την παρασκευή ροφήματος καφέ. Η αρχή λειτουργίας της βασίζεται σε ένα θερμαντικό στοιχείο, το οποίο θερμαίνει το νερό που εισάγεται χειρωνακτικά σε ειδική υποδοχή – δοχείο νερού. Το θερμό νερό, κατά την έξοδό του από το δοχείο μεταφέρεται σε μεταλλική σωλήνωση, όπου, μέσω κυκλοφορητή, οδηγείται σε ειδικά διαμορφωμένη βάνα. Η σωλήνωση κυκλοφορίας του νερού εφάπτεται εξωτερικά με αντίστοιχο σωληνωτό θερμαντικό στοιχείο, το οποίο θερμαίνει το νερό κατά τη διαδρομή του. Κατά την έξοδό του από τη σωλήνωση, το νερό εξερχόμενο από τη βάνα κατέρχεται βαρυτικά σε διάταξη χοάνης, εντός της οποίας έχει τοποθετηθεί το φίλτρο και ο καφές σε σκόνη. Κατά την επαφή θερμού νερού και σκόνης καφέ, προκαλείται εκχύλιση του καφέ και το υγρό μείγμα – ρόφημα βαρυτικά εξέρχεται της χοάνης και οδηγείται σε υποκείμενο δοχείο (δοχείο καφέ). Ανάλογα με τον τύπο της συσκευής, το δοχείο καφέ, εντός του οποίου περιέχεται το ρόφημα, είτε είναι θερμομονωμένο, είτε επικάθεται σε μεταλλική επιφάνεια προκειμένου να διατηρηθεί ζεστό. Για τις περιπτώσεις όπου η επιφάνεια έδρασης του δοχείου καφέ είναι θερμαινόμενη, η θέρμανση αυτή επιτυγχάνεται από το ίδιο θερμαντικό στοιχείο που θερμαίνει και το νερό. Η διαδικασία θέρμανσης του νερού και του ροφήματος (προκειμένου για καφετιέρα με θερμαινόμενη πλάκα έδρασης του δοχείου καφέ) ρυθμίζονται μέσω θερμοστάτη, ο οποίος συνδυάζεται με φωτεινή προειδοποιητική λυχνία (συνήθως τοποθετείται στο κομβίο έναρξης – παύσης λειτουργίας) που ενημερώνει το χρήστη για την ολοκλήρωση της διαδικασίας παραγωγής του ροφήματος.

Για τις απαιτήσεις του παρόντος ΣΟΕ, επιλέχθηκε καφετιέρα ‘φίλτρου’ με ένα πρόγραμμα λειτουργίας και θερμομονωμένο δοχείο καφέ χωρίς θερμαινόμενη πλάκα έδρασης.

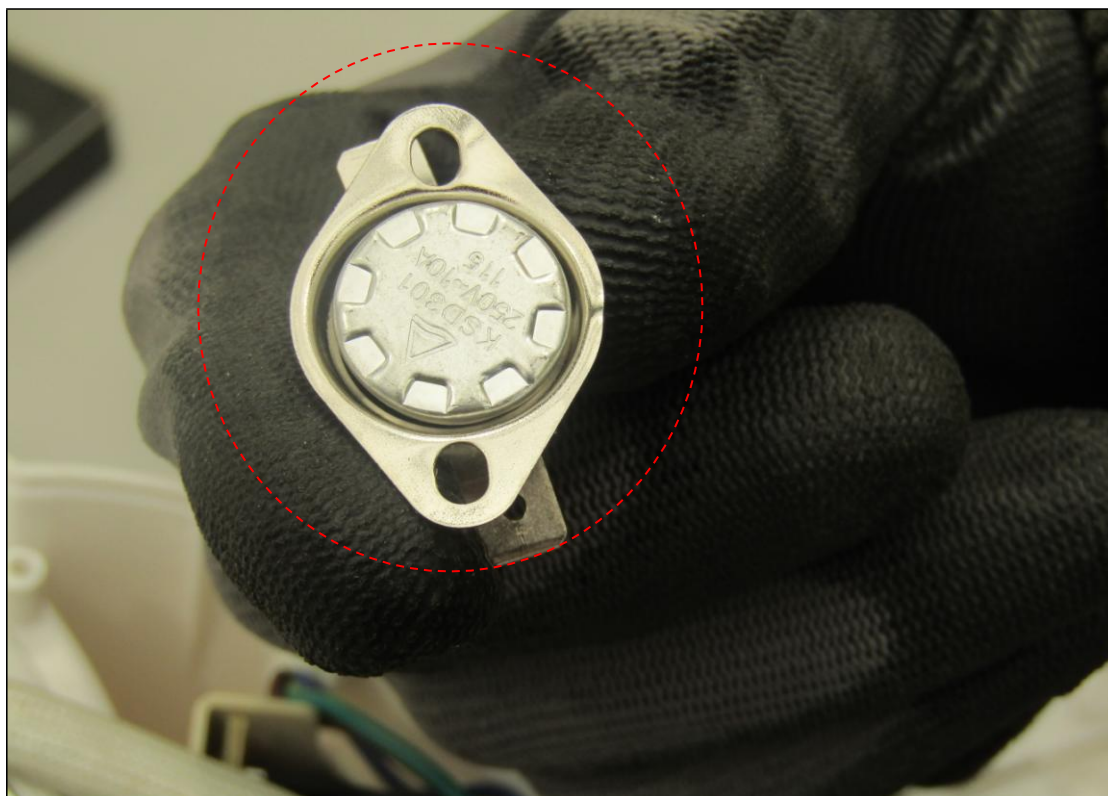
**Βήμα 5<sup>ο</sup>:** Αποσυναρμολογούμε και αφαιρούμε το θερμοστάτη που έχει υποστεί βλάβη.

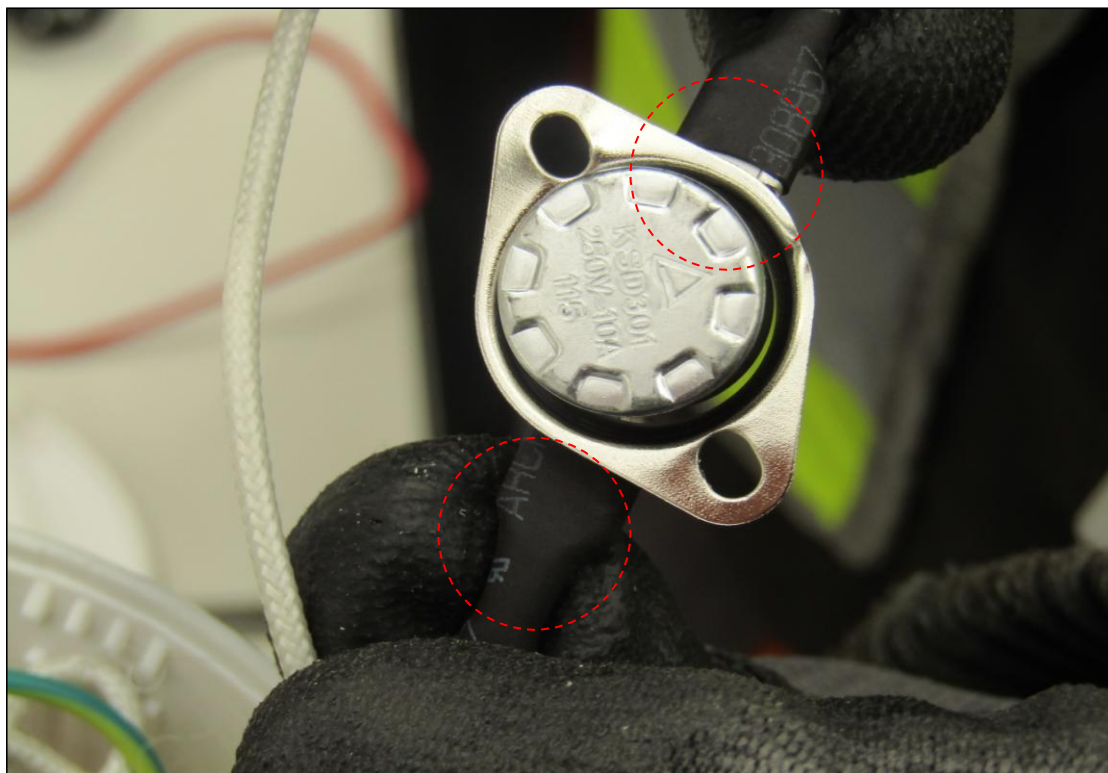
**Βήμα 6°:** Τοποθετούμε το νέο θερμοστάτη στη θέση που ήταν ο παλιός και συνδέουμε τους ακροδέκτες του, στους ακροδέκτες διασύνδεσης με το αντίστοιχο κύκλωμα.
